# L'ancienne église Saint-Maurice de Saxon

Patrick ELSIG

La restauration de l'ancienne église Saint-Maurice de Saxon, entreprise au cours de l'année 1991 par la commune de Saxon, avec l'aide de l'Office des Monuments Historiques, a permis une analyse approfondie de l'édifice, dont nous aimerions présenter ici les principaux résultats<sup>1</sup>. L'intérieur du bâtiment, déjà restauré entre 1957 et 1967, n'a pas été touché par nos investigations, mais nous avons pu bénéficier des notes manuscrites que M. François-Olivier Dubuis, alors archéologue cantonal, avait prises pendant ces travaux et la fouille qui les a accompagnés<sup>2</sup>.

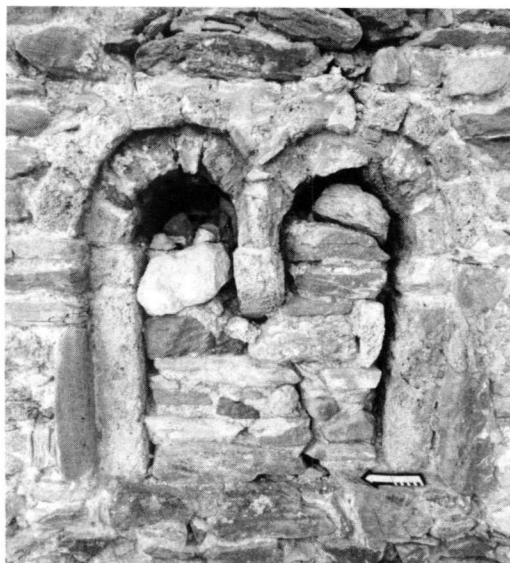
Pl. IV B Façade ouest du clocher:  
détail de la baie jumelée inférieure. ▽

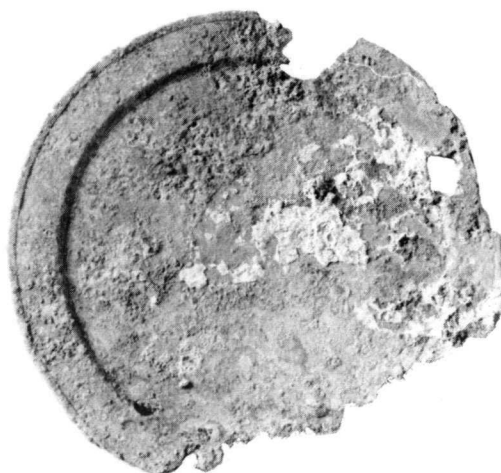
Pl. IV C et D Calice et patène d'ensevelissement, en étain, trouvés dans une tombe de  
prêtre lors des fouilles de 1958.  
(Calice: haut. max.: 11,3 cm; diam. de la base du pied: 11,2 cm).  
(Paten: diam. extérieur: 13 cm).

<sup>7</sup> Probablement en relation avec cette abside (à l'emplacement de l'entrée du chœur actuel, sur le côté sud) avaient été mis au jour, en 1958, les restes d'une tombe de prêtre contenant un calice et une patène d'ensevelissement, en étain, situés à la hauteur du genou du défunt (voir Annexe II et Pl. IV C et D).
